## Annexe 2 : Dossier photographique

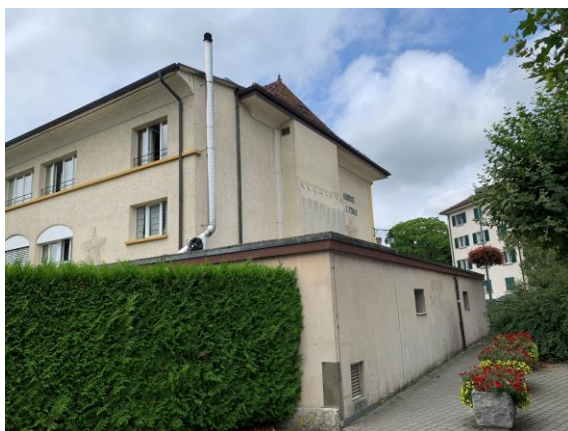
Annexe et façade nord

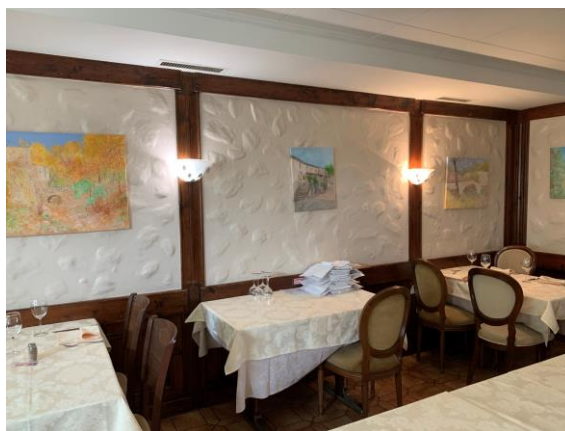
Ancienne salle à manger du restaurant

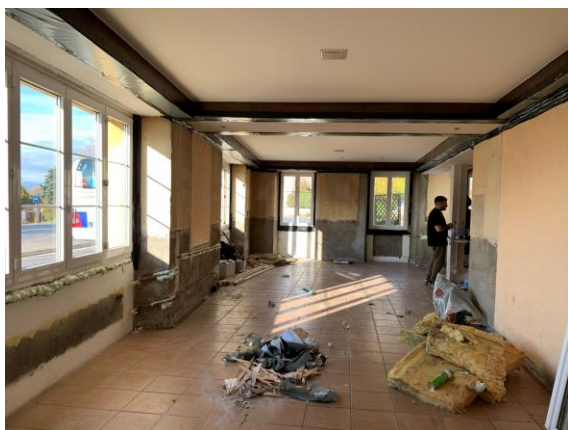
Restaurant et bar avant le désamiantage

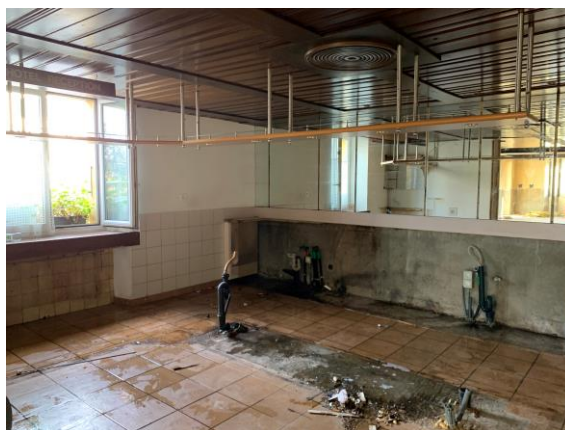
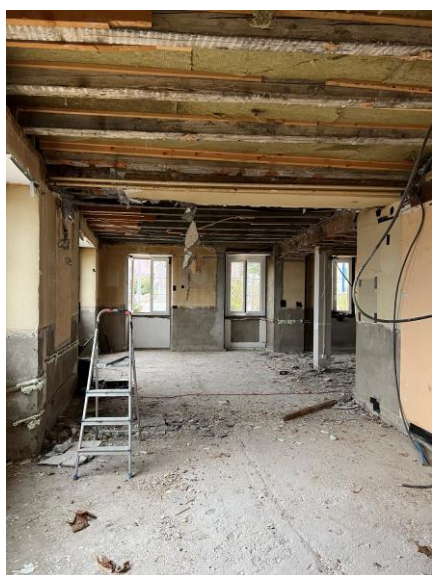
Restaurant pendant la démolition légère

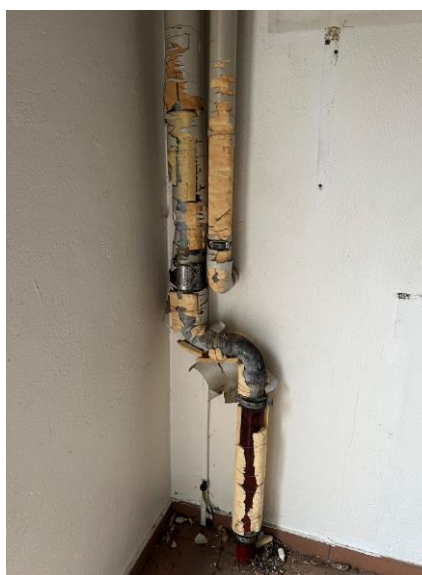
État des installations techniques

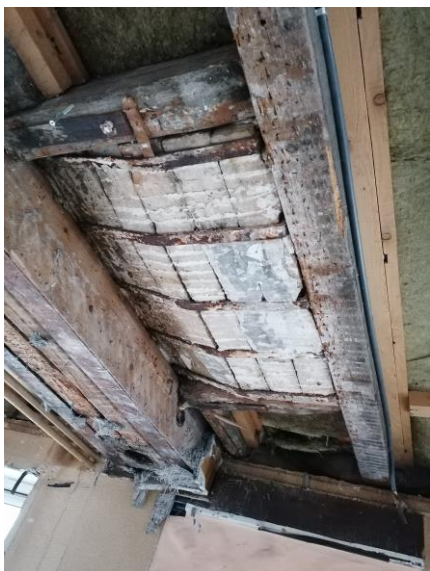
Trace d'un ancien foyer au plafond du restaurant

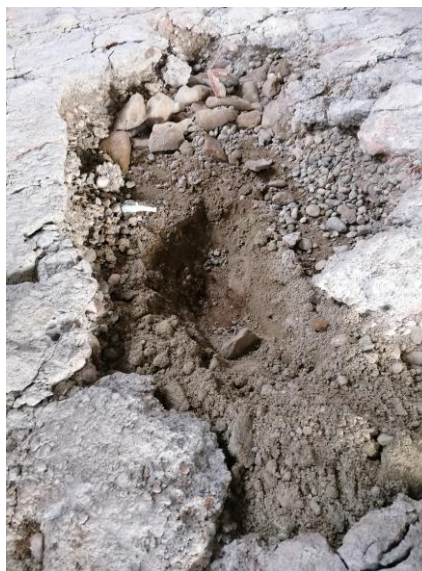
Chape légère au rez directement coulée sur le terrain naturel

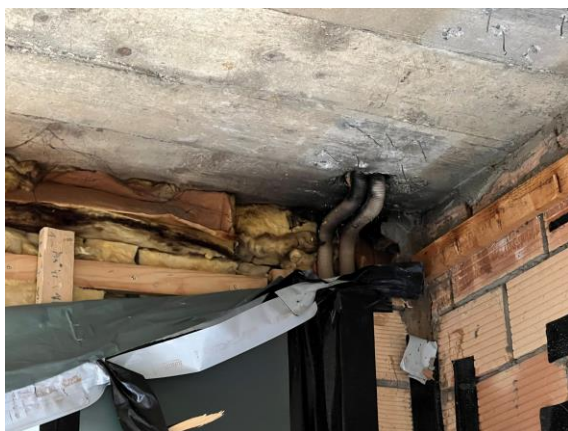
Dalle hybride entre le rez et l'étage, pour partie en béton, pour partie en poutraison

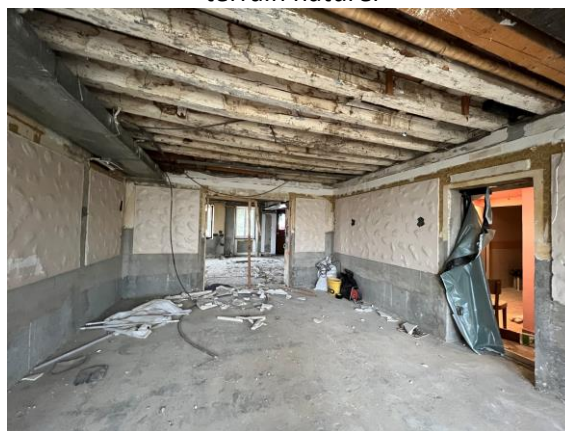
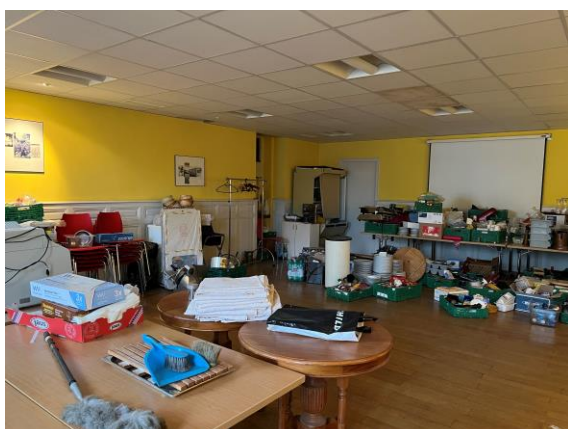
Traces d'infiltration d'eau et de moisissures au plafond de la salle de réunion

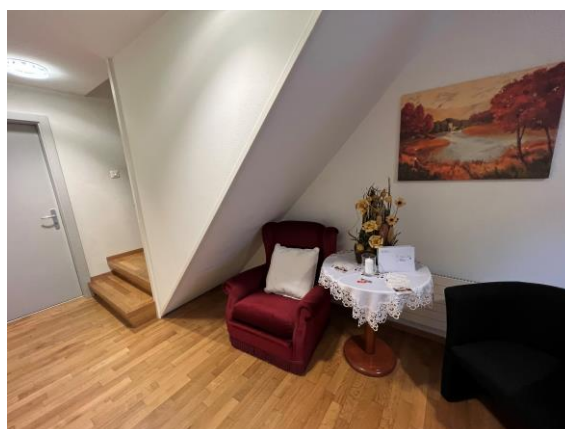
Différence de niveau au 2<sup>e</sup> étage

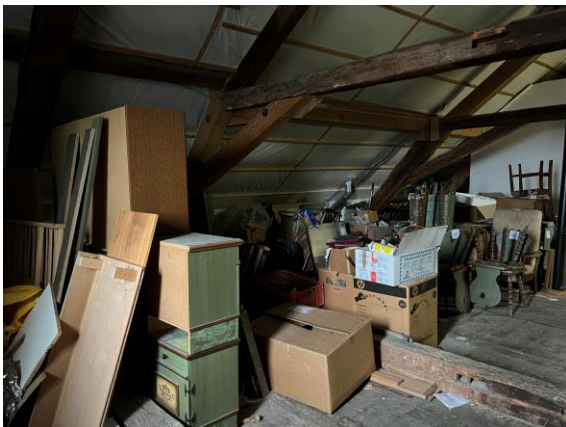
Partie principale des combles, avec charpente hétérogène

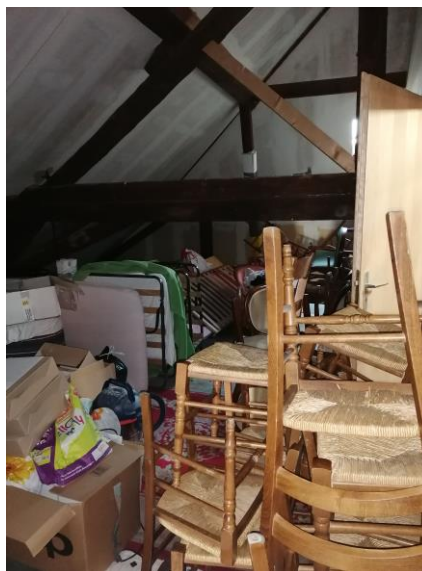
Accès au chauffage et à la ventilation dans les combles (porte à droite)

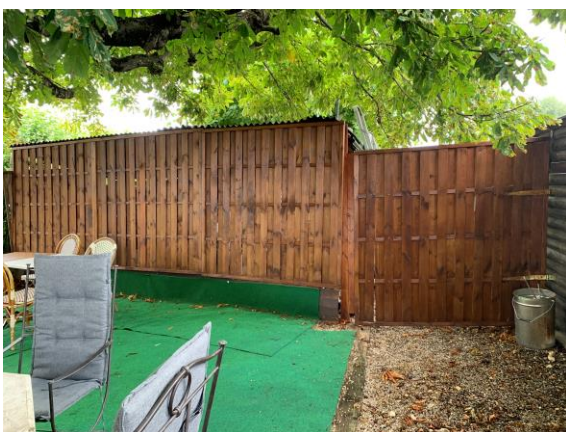
Terrasse avec local à meuble en arrière-plan

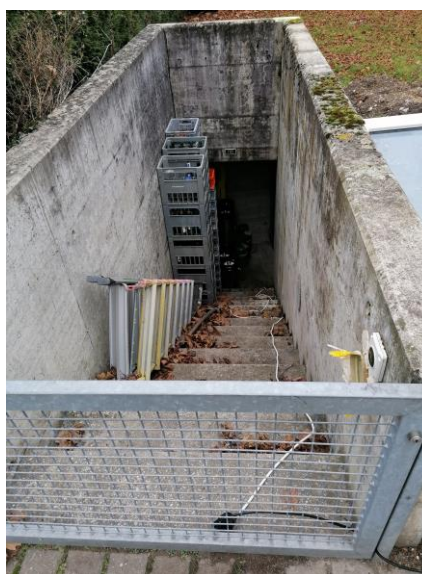
Accès vers le stock extérieur, non sécurisé contre les chutes
